Date du rapport 9/03/2010

Société Electro-Bobinage Paul Zwick

Adresse Zone Industrielle Kehlen

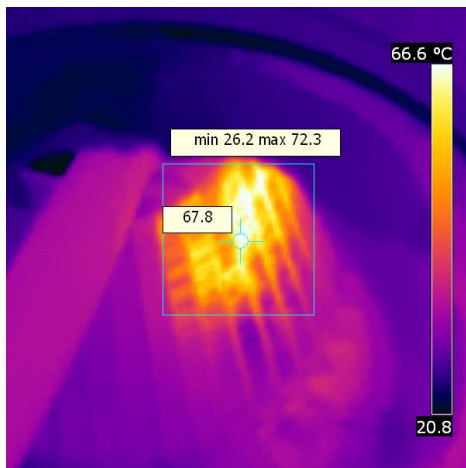
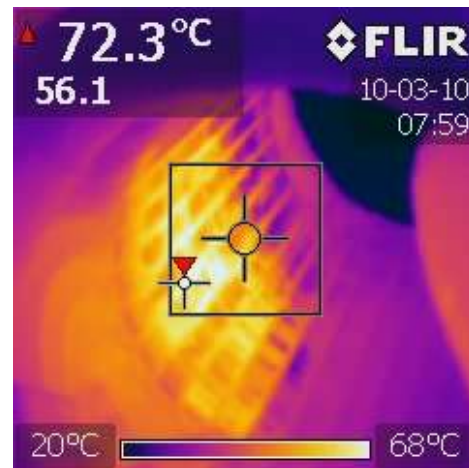
Paramètres de l'image et de l'objet		Commentaires texte
Modèle de caméra	FLIR FLIR i7	
Date de l'image	2010:03:10 07:59:19	
Nom de l'image	IR_0047.jpg	
Emissivité	0,80	
Température apparente réfléchie	20,0 °C	
Distance de l'objet	1,0 m

Description
frottement du rotor dans la tolerie

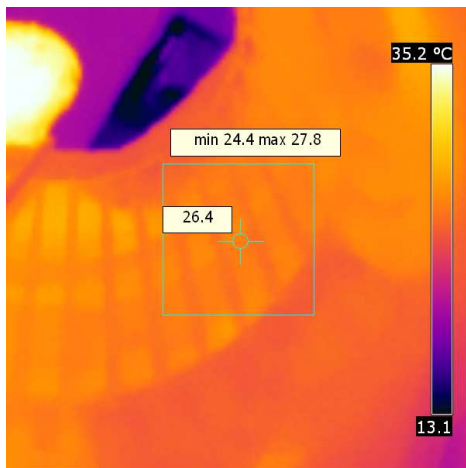
Paramètres de l'image et de l'objet		Commentaires texte
Modèle de caméra	FLIR FLIR i7	
Date de l'image	2010:03:10 08:00:03	
Nom de l'image	IR_0049.jpg	
Emissivité	0,80	
Température apparente réfléchie	20,0 °C	
Distance de l'objet	1,0 m
